# GEOTEKNISK UTREDNING-DETALJPLAN HAMMARGÅRD

På uppdrag av Kungsbacka kommun har Norconsult AB utfört en geoteknisk utredning som ska ligga till underlag för framtagande av detaljplan Hammargård 1:7 och Kungsbacka 6:27, Kungsbacka kommun. En illustrationsplan har upprättats för att redovisa den tilltänkta markanvändningen vilken Norconsult har tagit del av, se Figur 1.

Norconsult AB har på uppdrag av Kungsbacka kommun utfört en bergteknisk besiktning och gammaspektromettermätning av detaljplaneområde Hammargård 1:7 samt Kungsbacka 6:27, i Kungsbacka kommun, se Figur 4. Besiktningen utfördes 2022-03-01 med avseende på:

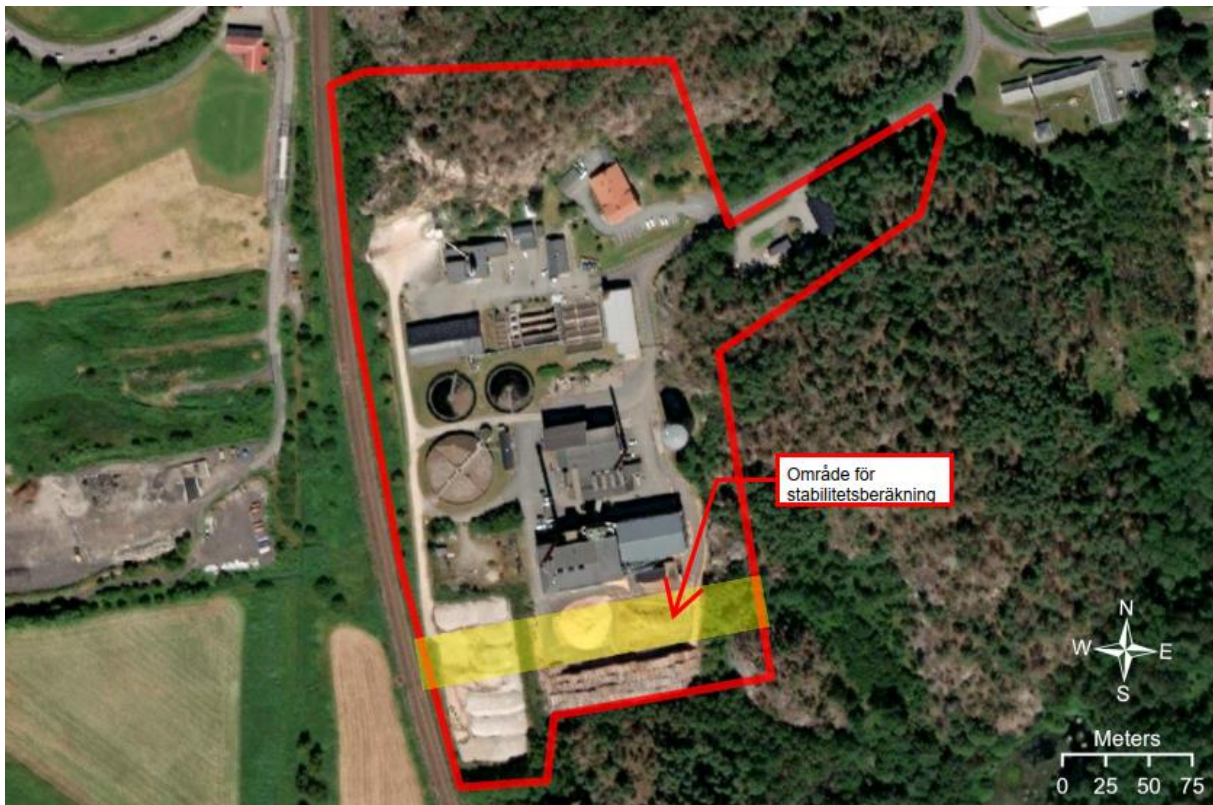
**Figur 3. Område för stabilitetsberäkning**

Beräkning är utförd i öst-västlig riktning på upplagsytor i södra området som har en generell lutning på ca 1:20, se Figur 3.

Beräkningar visar att stabila förhållanden råder med  $F_{EN} > 1,06$ .

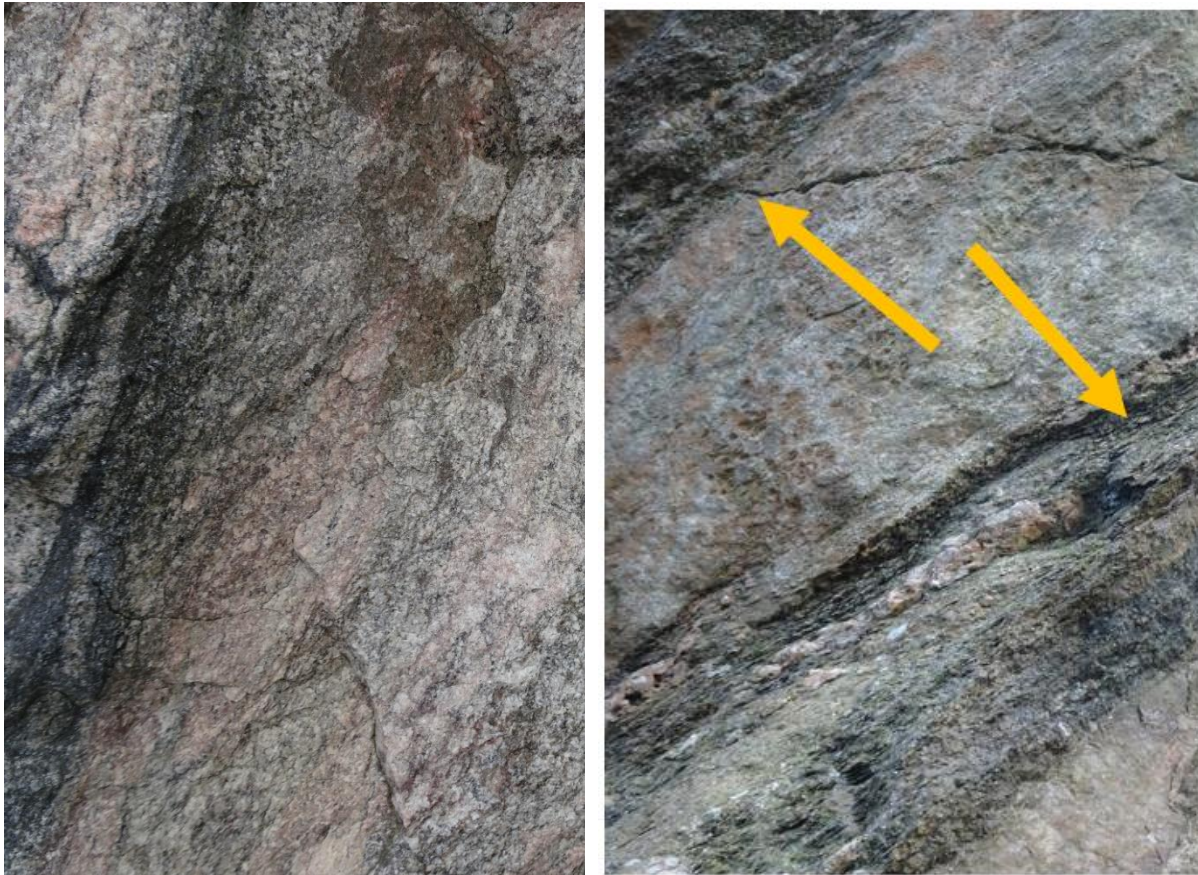
Pegmatitgångar, ca 10–20 cm breda, återfinns inom området men bedöms inte påverka berggrundens stabilitet. I bergsområdets norra del förekommer 2-3st cirka 10 cm tjocka glimmerskiffriga zoner av biotit som följer foliationen, se Figur 6. Berggrunden inom området bedöms som storblockig.

Figur 6 T.v. Grå-röd granitoid fin medelkorning till grov medelkorning grundmassa. Foto taget i områdets nordöstra del. T.h. Översiktsbild på glimmerskiffriga zoner av biotit i områdets norradel.

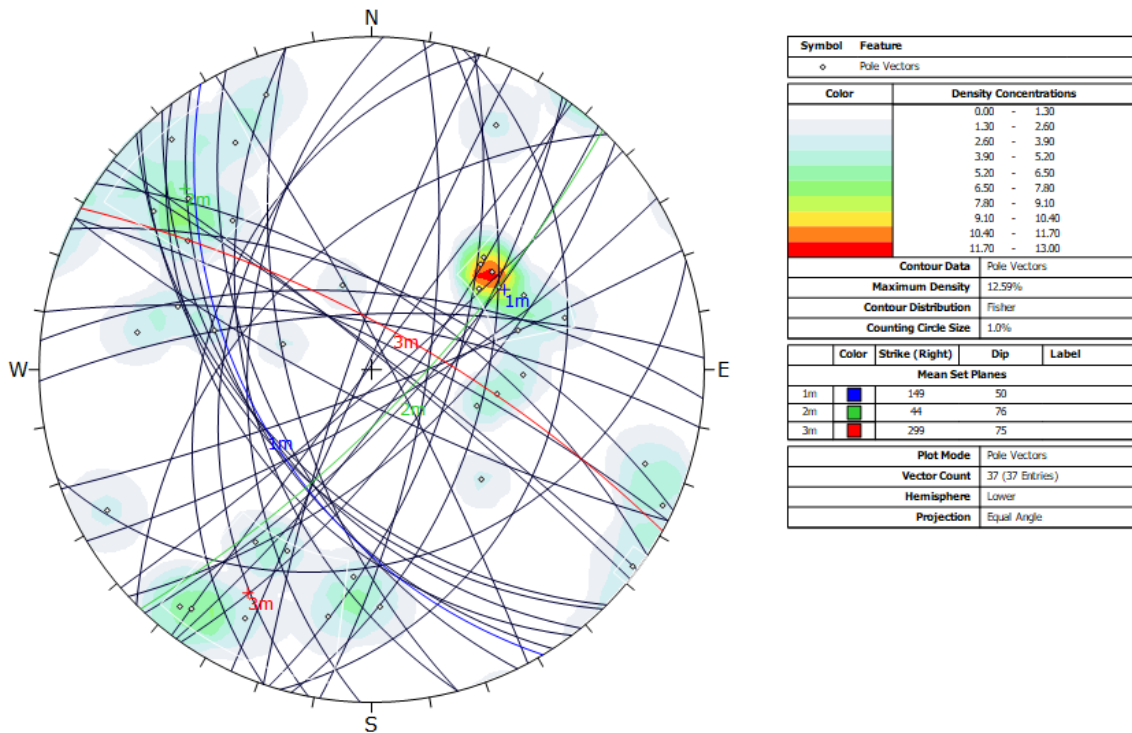
Figur 7 Stereogram över uppmätta sprickriktningar i planområdet.

Sprickgrupp 1 (SG1) har en sydöstlig strykning och bedömdes okulärt som slät undulerande, men släta och plana förekom också. Sprickgruppen stupar 44°–62° mot sydväst, med en vanligast förekommande stupning av cirka 50°. Sprickgruppen är foliationsparallell med den vanligaste uppmätta foliationen inom området.

Sprickgrupp 2 har en nordöstlig strykning och bedömdes okulärt som slät undulerande. Sprickgruppen stupar 68°–89° mot sydost, med en vanligast förekommande stupning av cirka 80°.

Sprickgrupp 3 har en nordvästlig strykning och bedömdes okulärt som slät undulerande. Sprickgruppen stupar 62°–85° mot nordost, med en vanligast förekommande stupning av cirka 80°.

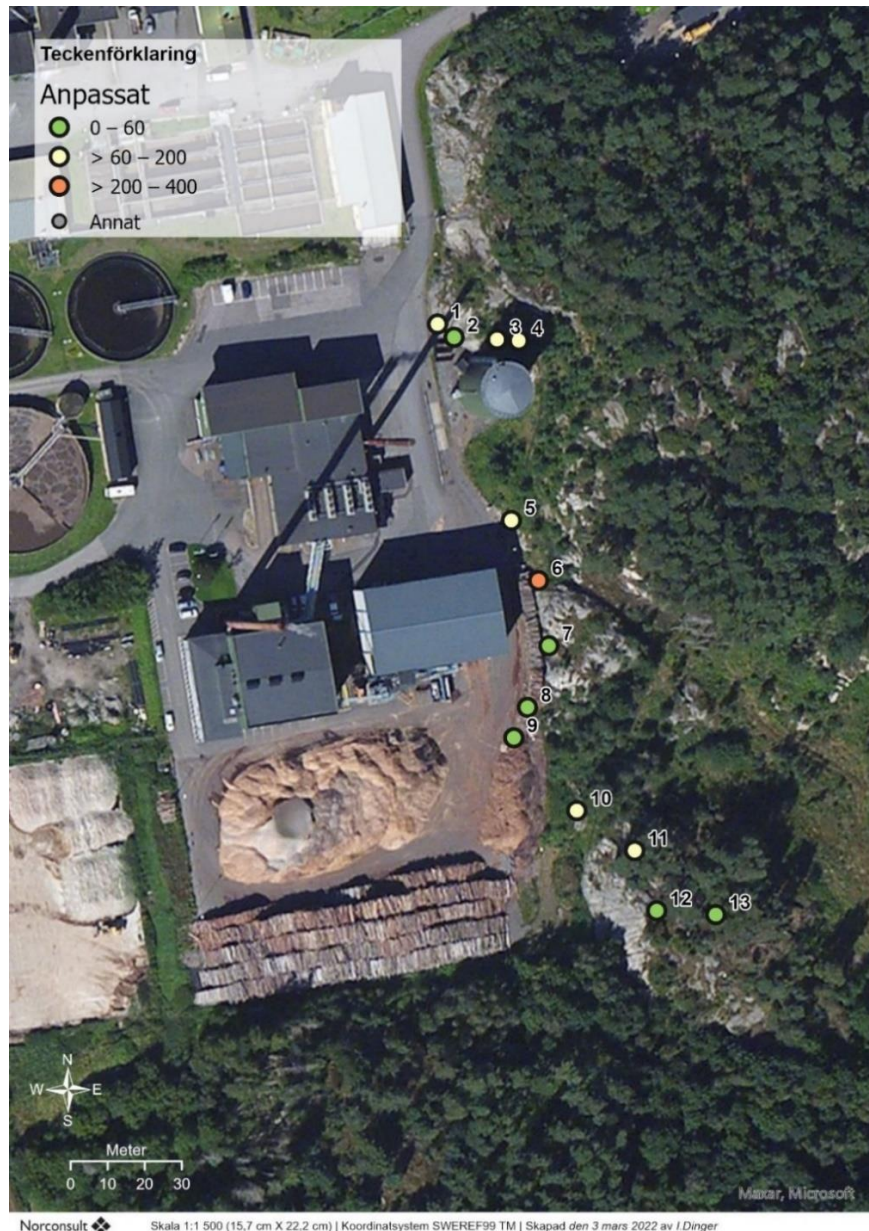
Figur 8 De 13 mätpunkternas lokalisering i och utanför området markerade med gröna, gula och röda cirklar beroende på radiumaktiviteten (Bq/kg).

Resultatet visar att den beräknade radiumhalten överstiger 60 Bq/kg, gränsvärde för normalradon, i 7 mätpunkter (nr 1,3–6, 10–11), se Tabell 3.

De två högst uppmätta mätvärdena, punkt 5: 106 Bq/kg och 6: 363 Bq/kg, är båda uppmätta på pegmatit. Det antyder att pegmatiterna inom området sannolikt har högre radiumaktivitet än omliggande berggrund.

Då mer än hälften av mätpunkterna överstiger 60 Bq/kg skall berggrunden i området i sin helhet bedömas som normalriskområde avseende radon (60–200 Bq/kg) enligt Bygghälsöversynsmyndigheten (R85:1988, reviderad 1990). För ytterligare kännedom om områdets eventuella uppfyllande av andra potentiellt relevanta gränsvärden, se Tabell 3.

- Uppförandet av planerade byggnader rekommenderas utföras radonskyddande (Clavensjö & Åkerblom, 2004). Radonskyddande grundkonstruktion innebär till exempel att grundläggning görs på betongplatta där rörgångar och håltagning tätas från genomströmning av markluft, stort sett alltid är fallet vid modern bostadsbyggnation.
- Block och sprängsten inom området skall antas ha samma strålningsegenskaper som omgivande berggrund och bör inte användas vid grundläggning.
- Eventuellt tillfört material som till exempel fyllnadsmassor bör ha låga strålningsegenskaper för att inte bidra till en ökad radonrisk. För utifrån tillfört grundläggningmaterial bör aktivitetsindex och radiumhalt deklarerars av leverantör, alternativt fastställas på plats baserat på mätning med gammadetektor.

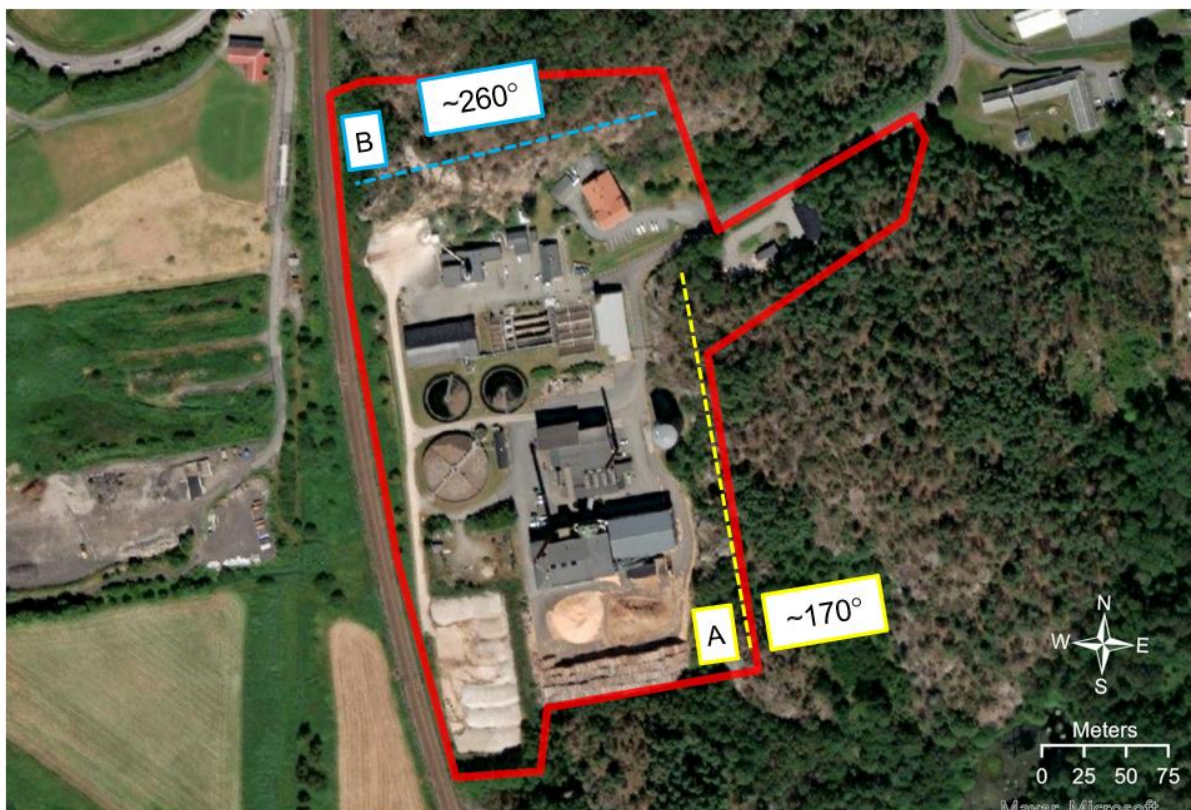
Vid beräkningar på potentiella utfall vid bergschakt har strykning på Slänt A antagits till cirka  $170^\circ$  och Slänt B till cirka  $260^\circ$ , se Figur 9. Om tilltänkt byggnation uppförs på samma höjdnivå som befintlig byggnation kan en schaktvägg på cirka 15 meter antas i södra delarna av området och 20 meter i norra.

Spricksystemen i området tyder på en hög sannolikhet för kilbrott så väl som planbrott vid schaktning i nämnda strykningsriktningar, se Tabell 6. Brottanalyser är utförda utifrån observerade sprickor uppmätta i och i anslutning till planområdet.

Figur 9 Antagna släntriktning vid beräkning av potentiella blocknedfall markerad gult och blått.

Inför utformning av nya bergslänter bör flera alternativ utvärderas. Om en stor tillgänglig yta ska sprängas fram så nära fastighetsgränsen som möjligt kommer det troligtvis behövas bergförstärkning/bergbultning för att säkra bergslänterna.

För att potentiellt minska mängden bergförstärkning efter schaktning kan slänten i öster ställas med en lutning som närmare motsvarar foliationen 2:1 (63°). Det ger stabilare slänter, men en något mindre plan yta nedanför.

På grund av blockutfallsrisk samt den potentiella höjden på slänterna rekommenderas att brantare slänter inte ställs för nära fastighetsgränsen för att inte riskera att blockutfall eller bergrensning inkräktar på grannfastigheten. En möjlig lösning är en buffertzona på 2–5 meter, men denna beror bland annat på hur brant släntlutningen planeras vara samt om det ska få plats ett staket innanför fastighetsgränsen.

Vid höga och branta slänter rekommenderas förförstärkning av släntkrön innan schaktning påbörjats för att säkra krönets läge. Vid slänter på 15 meter eller högre bör byggnation ske minst 10 meter från slänthot. Det går även att bygga en vall alternativt en betongmur nedanför slänten för att eventuella nedfallande stenar inte ska utgöra risk för personer och fordon som vistas i närheten.

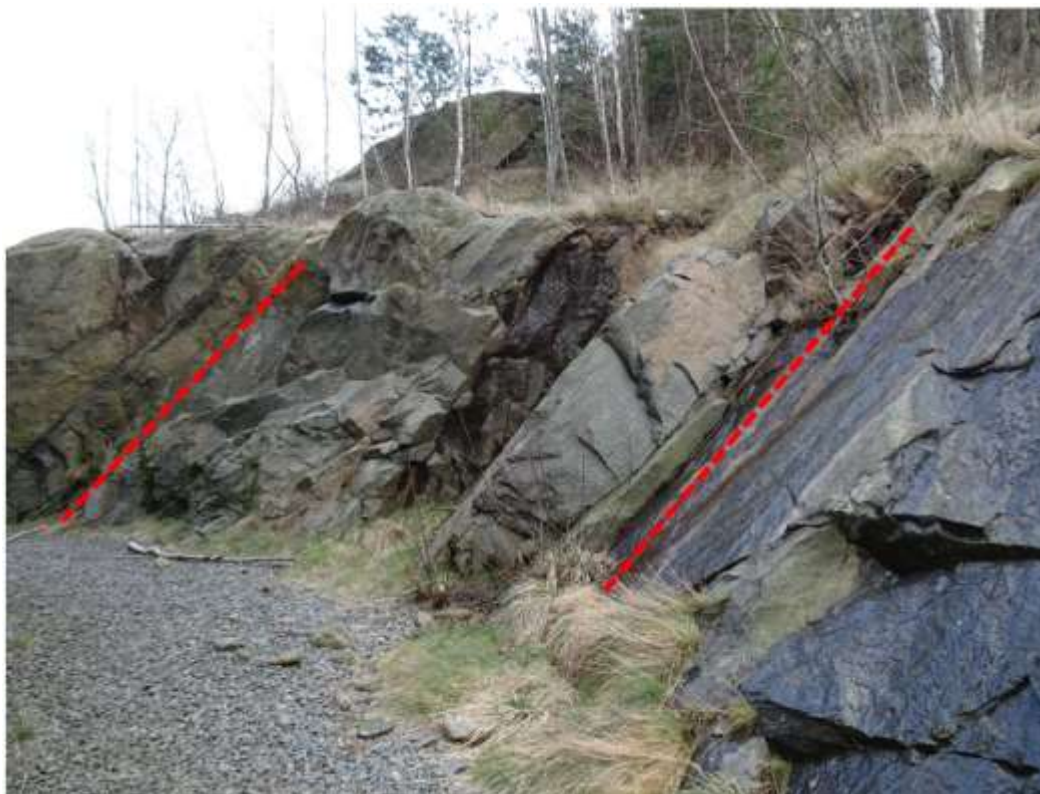
Figur 2 Foto av norra delen av bergsområdet inom planområdet. Foliationsparallella sprickor markerade med röd streckad linje, vy mot nordost.

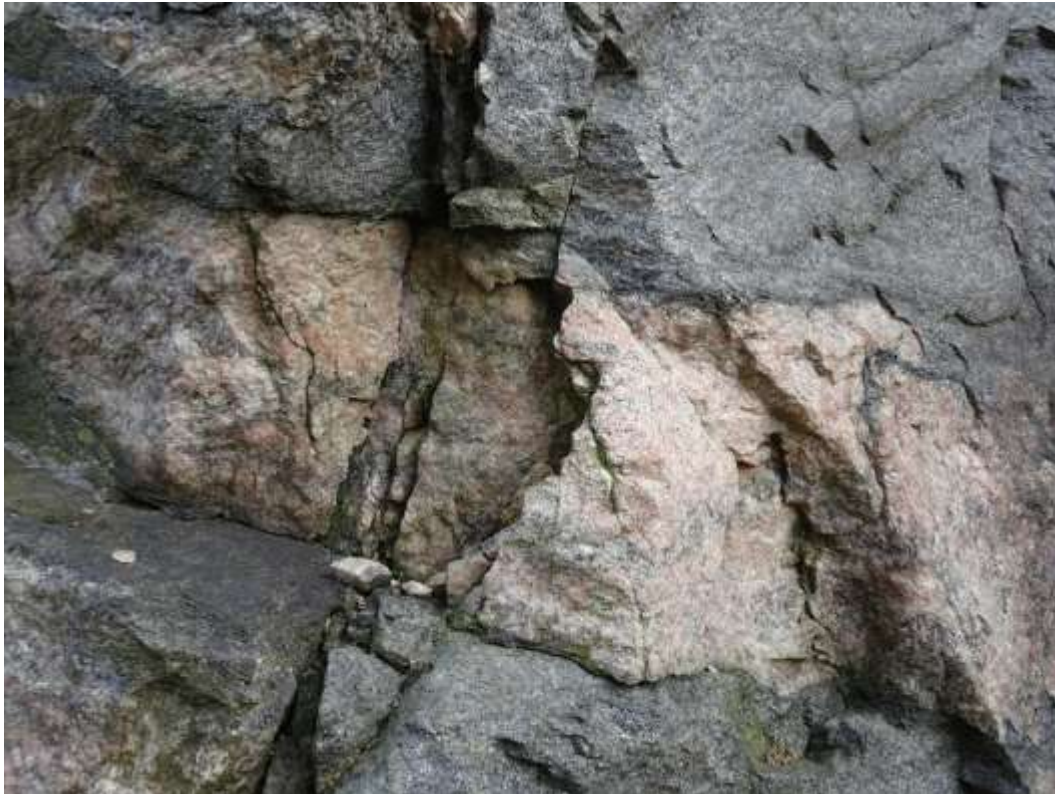
*Figur 3 Foto av pegmatitgång, ca 20 cm bred, i mittersta delen av bergsområdet.*
