Kungsbacka Kommun

Kungsbacka Nötegång 1:121

Geoteknisk utredning inför detaljplan

Uppdragsnr: 108 35 37 Version: 2 Datum: 2022-11-14

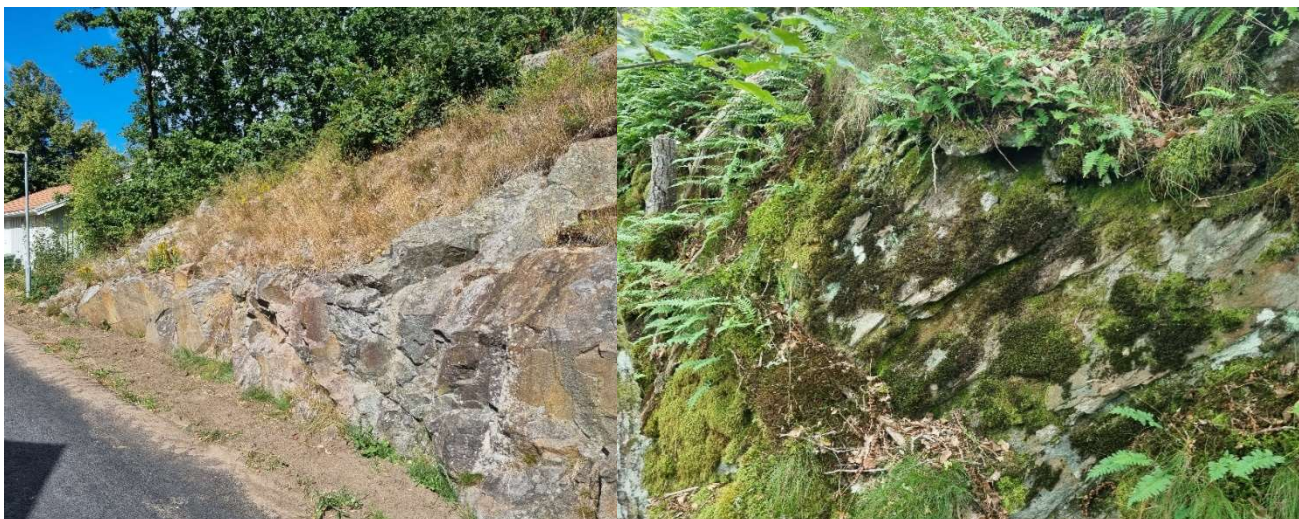
Öster om området stiger marken inom det skogklädda höjdpartiet till som mest nivå +27. Högsta nivån inom detaljplaneområdet uppgår till +15. Förekomsten av exponerade berghällar är begränsat till områdets östra delar, Figur 2. Svag skivighet noterades lokalt i områdets östra delar, bedöms inte utgöra någon risk under rådande förhållanden, se Figur 2.

Figur 2 T.v. Låg sprängd bergslänt i områdets södra delar, vy mot väst. T.h. Kraftigt bevuxen slänt i områdets östra delar, vy mot sydost.

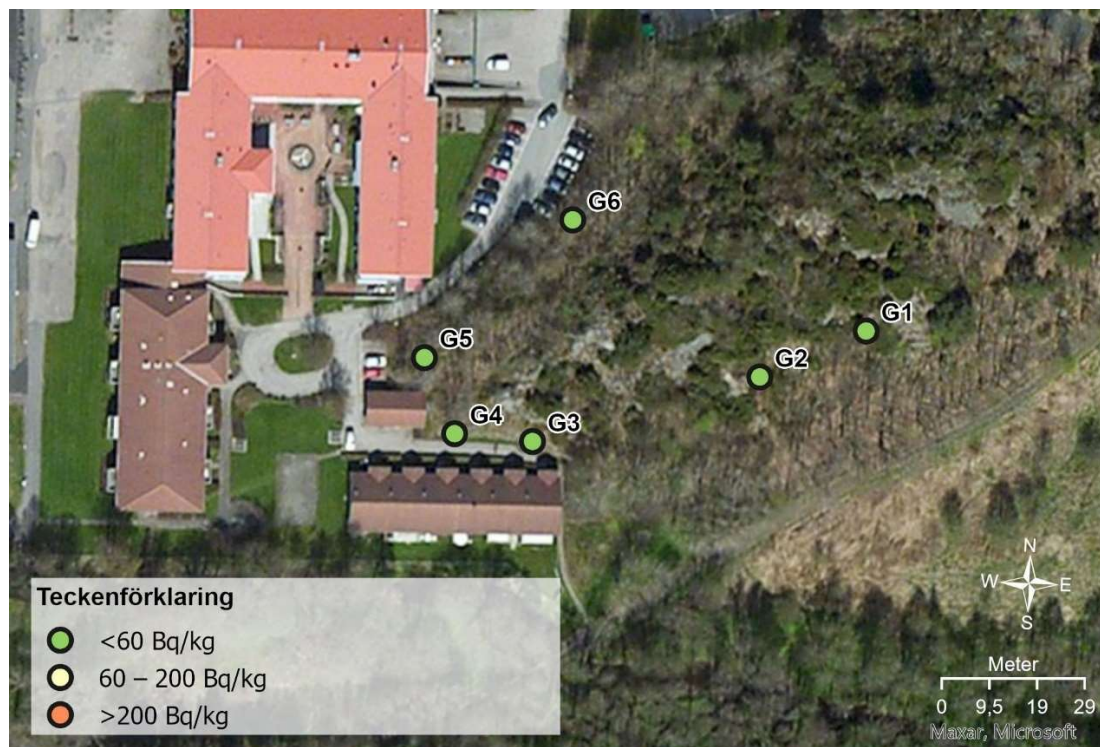
Figur 3 De 6 mätpunkternas lokalisering i och utanför området markerade med gröna, gula och röda cirklar beroende på radiumaktiviteten (Bq/kg).

Resultatet visar att den beräknade radiumhalten ej överstiger 60 Bq/kg, gränsvärde för normalradon, i samtliga 6 mätpunkter, se Tabell 1.

Då samtliga mätpunkter uppvisar radiumhalter som ej överstiger 60 Bq/kg kan berggrunden inom området i sin helhet bedömas som lågriskområde avseende radon (<60 Bq/kg) enligt Byggeforskningsrådet (R85:1988, reviderad 1990). För ytterligare kännedom om områdets eventuella uppfyllande av andra potentiellt relevanta gränsvärden, se Tabell 3.

- Uppförandet av planerade byggnader rekommenderas utföras radonskyddande (Clavensjö & Åkerblom, 2004). Radonskyddande grundkonstruktion innebär till exempel att grundläggning görs på betongplatta där rörgångar och håltagning tätas från genomströmning av markluft, vilket stort sett alltid är fallet vid modern bostadsbyggnation.
- Eventuellt tillfört material som till exempel fyllnadsmassor bör ha liknande eller bättre strålningsegenskaper än berggrunden för att inte bidra till en ökad radonrisk. För utifrån tillfört grundläggningmaterial bör aktivitetsindex och radiumhalt deklarerars av leverantör, alternativt fastställas på plats baserat på mätning med gammaskpektrometer.

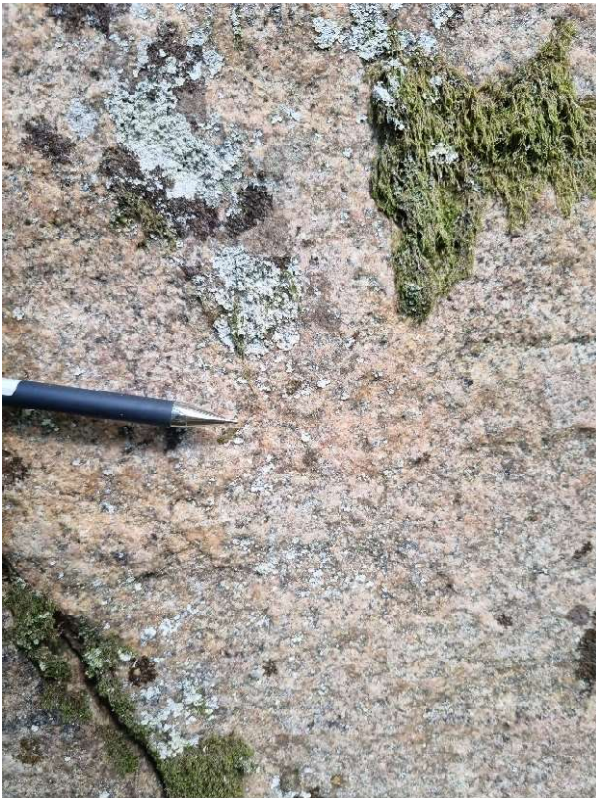
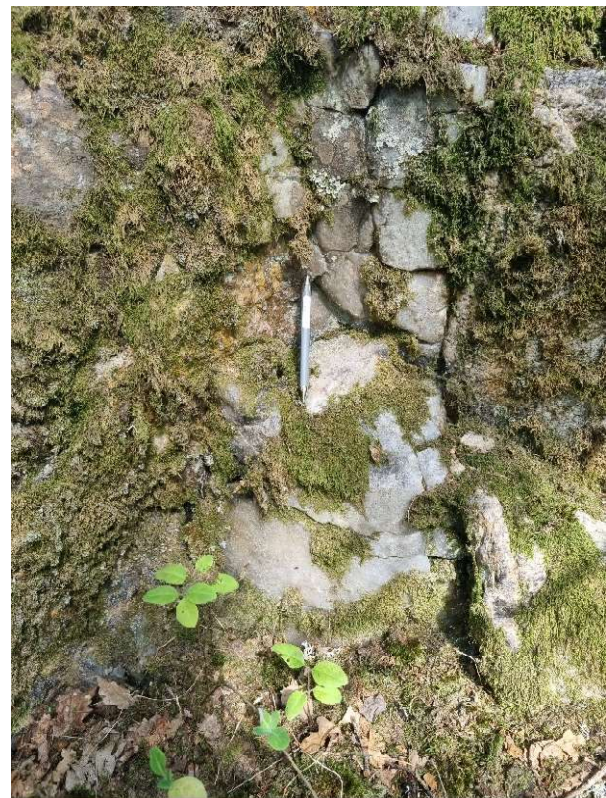
Efter okulärbesiktning i fält bedömdes bergarten som fin-medelkornig tonalit-granodiorit, Figur 4. Kvartsgångar förekommer i mindre utsträckning i sydöstra delen av området. Ingen tydlig foliation noterades.

Figur 4 T.v Rosagrå fin-medelkornig granodiorit. Foto taget i områdets södra del. T.h. Kvartsgång, ca 10 cm bred, i områdets sydöstra del.

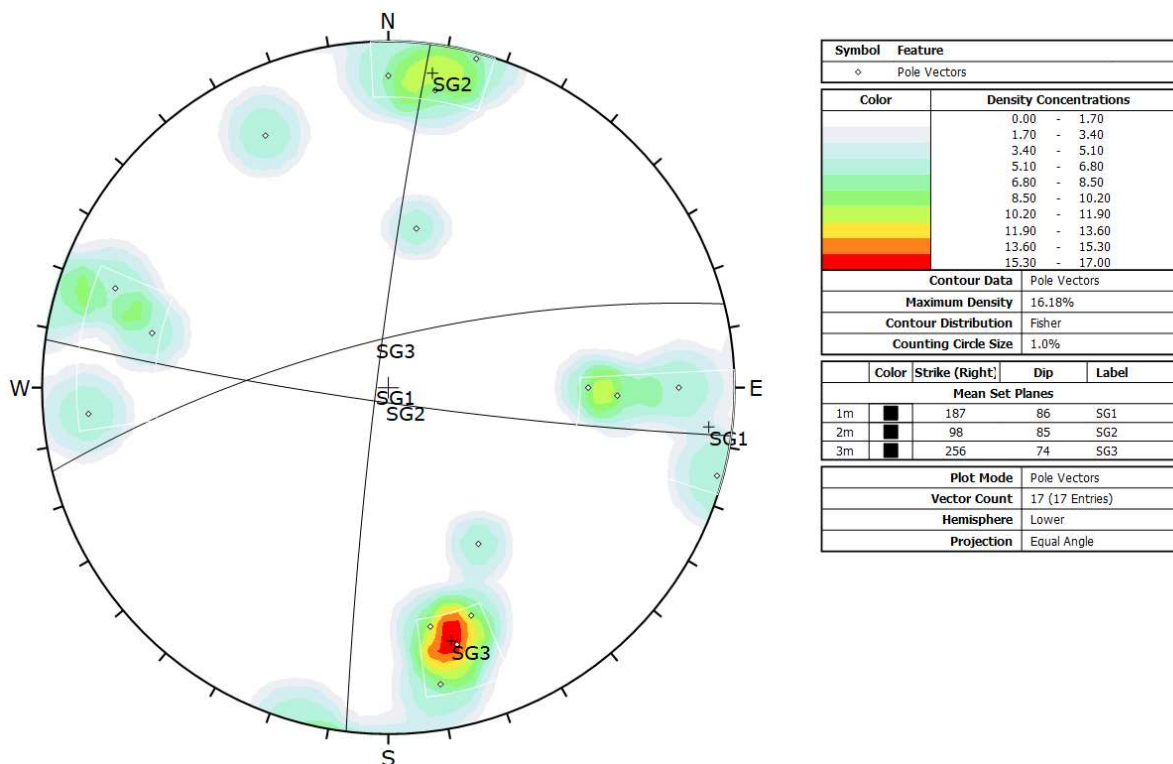
Figur 5 Stereogram över uppmätta sprickriktningar i planområdet.

Sprickorna i Sprickgrupp 1 har en nord-sydlig riktning och har en generell spårlängd av över 3 meter med en sprickfrekvens av 1–2 m. De bedömdes okulärt som råa och undulerande på meter samt decimeter skala. Sprickorna i sprickgruppen undulerar kraftigt och stupar mellan 60–89° mot öst/väst, med vanligaste förekommande stupningen av 80°.

Sprickorna med östlig strykning har en generell spårlängd av över 3 meter med en sprickfrekvens av 1–2 m. De bedömdes okulärt som råa och undulerande. Sprickorna i sprickgruppen stupar 82–89° mot syd, med vanligaste förekommande stupningen av 84°.

Sprickorna med västlig strykning har en generell spårlängd av över 3 meter med en sprickfrekvens av 1–2 m. De bedömdes okulärt som råa och undulerande. Sprickorna i sprickgruppen stupar mellan 70–82° mot norr, med vanligaste förekommande stupningen av 70°.

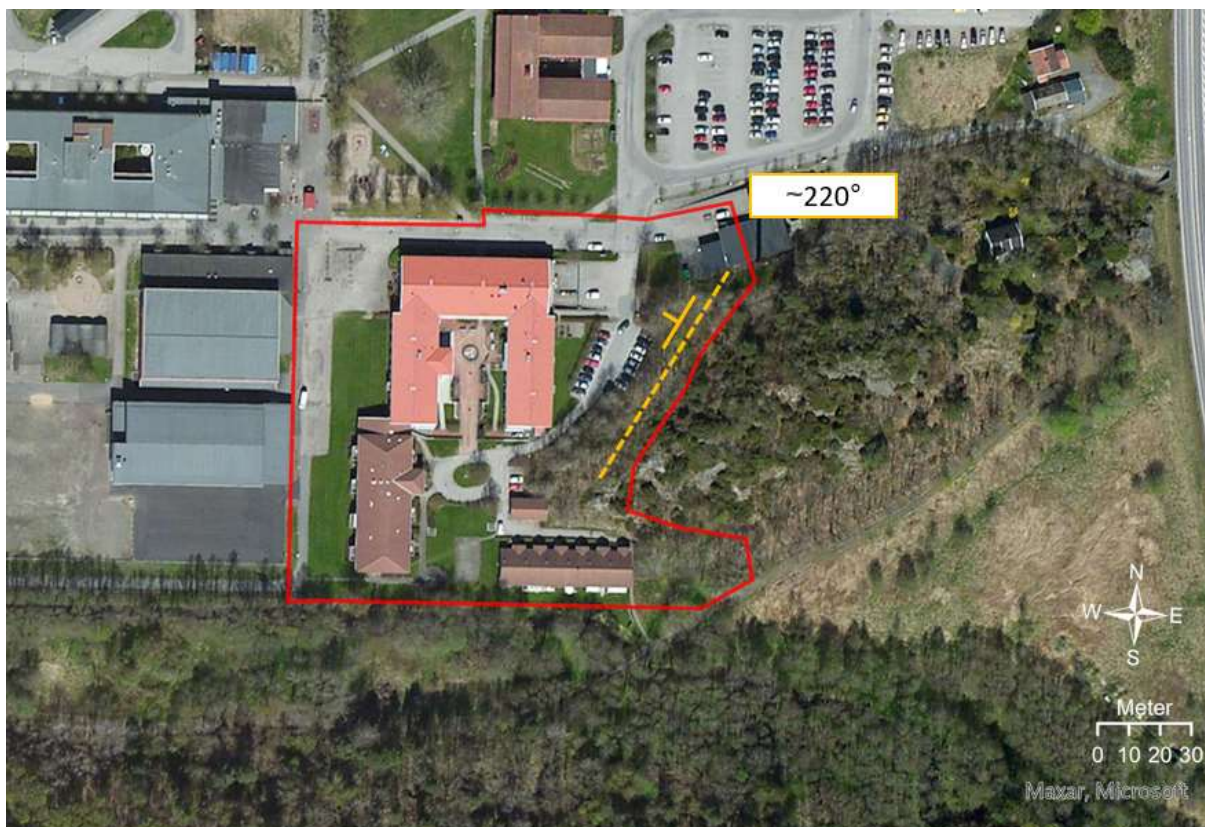
Vid beräkningar på potentiella utfall vid bergschakt har släntens strykning antagits till ca 220° , Figur 6. Om tilltänkt byggnation uppförs på samma höjdnivå som befintlig byggnation kan en schaktvägg på ca 5–10 m antas i östra delarna av området.

Spricksystemen i området tyder på en hög sannolikhet för kilbrott vid schaktning, se Tabell . Brottanalyser är utförda utifrån observerade sprickor uppmätta i och i anslutning till planområdet.

På grund av blockutfallsrisken samt den potentiella höjden på slänten rekommenderas att brantare slänter inte ställs för nära fastighetsgränser.

Vid höga, över 10 meter, och branta slänter rekommenderas förförstärkning av släntkrön innan schaktning påbörjats. Bergsakkunnig bör se över behovet av eventuell förförstärkning innan och under arbetets gång.

Det rekommenderas att besiktning av nya slänter görs efter färdigställd bergschakt. Besiktningen skall utföras av bergsakkunnig med avseende skrotning samt eventuell bergförstärkning av berörda slänter, lämpligen innan avetablering. Slutliga slänter ska vara långsiktigt stabila.

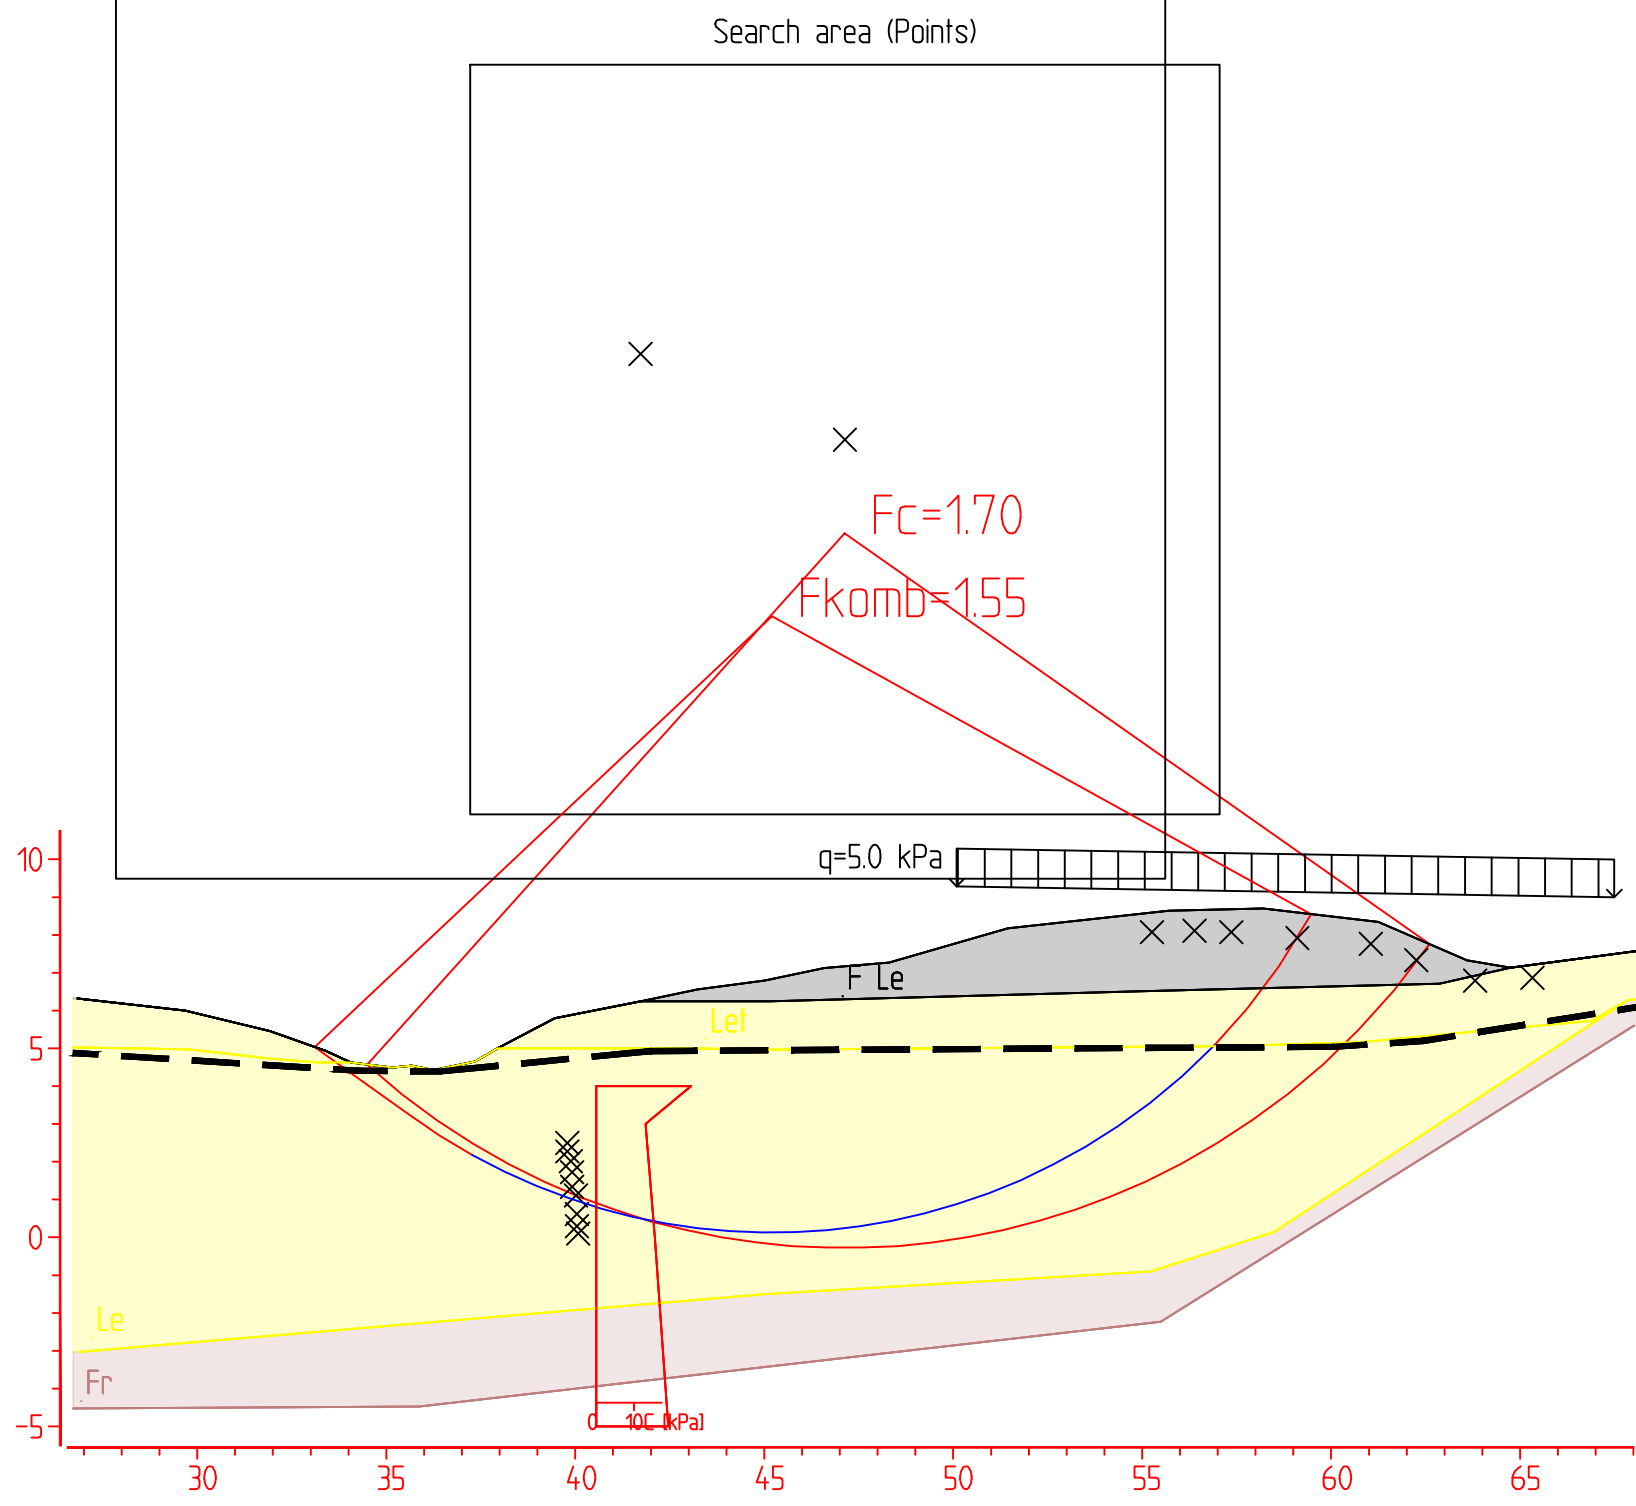
Kungsbacka kommun
 Kungsbacka Nötegång:121
 Sektion A
 Sektion genom jordvall
 2022-11-11
 D. Strandberg

Sektionen är placerad genom ett igenväxt område i östra delen av detaljplanen. I området ligger en jordvall som troligtvis härrör från markarbete vid uppförande av närliggande byggnad. Stabilitetsberäkning omfattande jordvallen "Sektion genom jordvall" ger en säkerhet mot skred som med 5 kPa ytlast är tillfyllest för nyexploatering, se bilaga 2:1. Direkt vid sida av jordvall alternativt om jordvallen schaktas av erhålls mycket tillfredsställande stabilitet för "nyexploatering" även vid en ytlast på 10 kPa.

Marken uppfyller kraven för "nyexploatering", förutsatt att mer permanent last ej påförs. Schaktas jordvallen av kan last på 10 kPa tillåtas, motsvarande 0,5 m uppfyllnad.

För området öster om befintlig byggnation, sektion A, uppnås vid befintliga förhållanden erforderlig säkerhet för "annan mark" (gångväg, gräsyta(park) etc.), alternativt "nyexploatering" om lastbegränsning införs. Om befintlig jordvall schaktas av uppfyller marken kraven för exploatering vid upp till 10 kPa tillkommande marklast. Området är markerat med gul skraffering på ritning G 401.

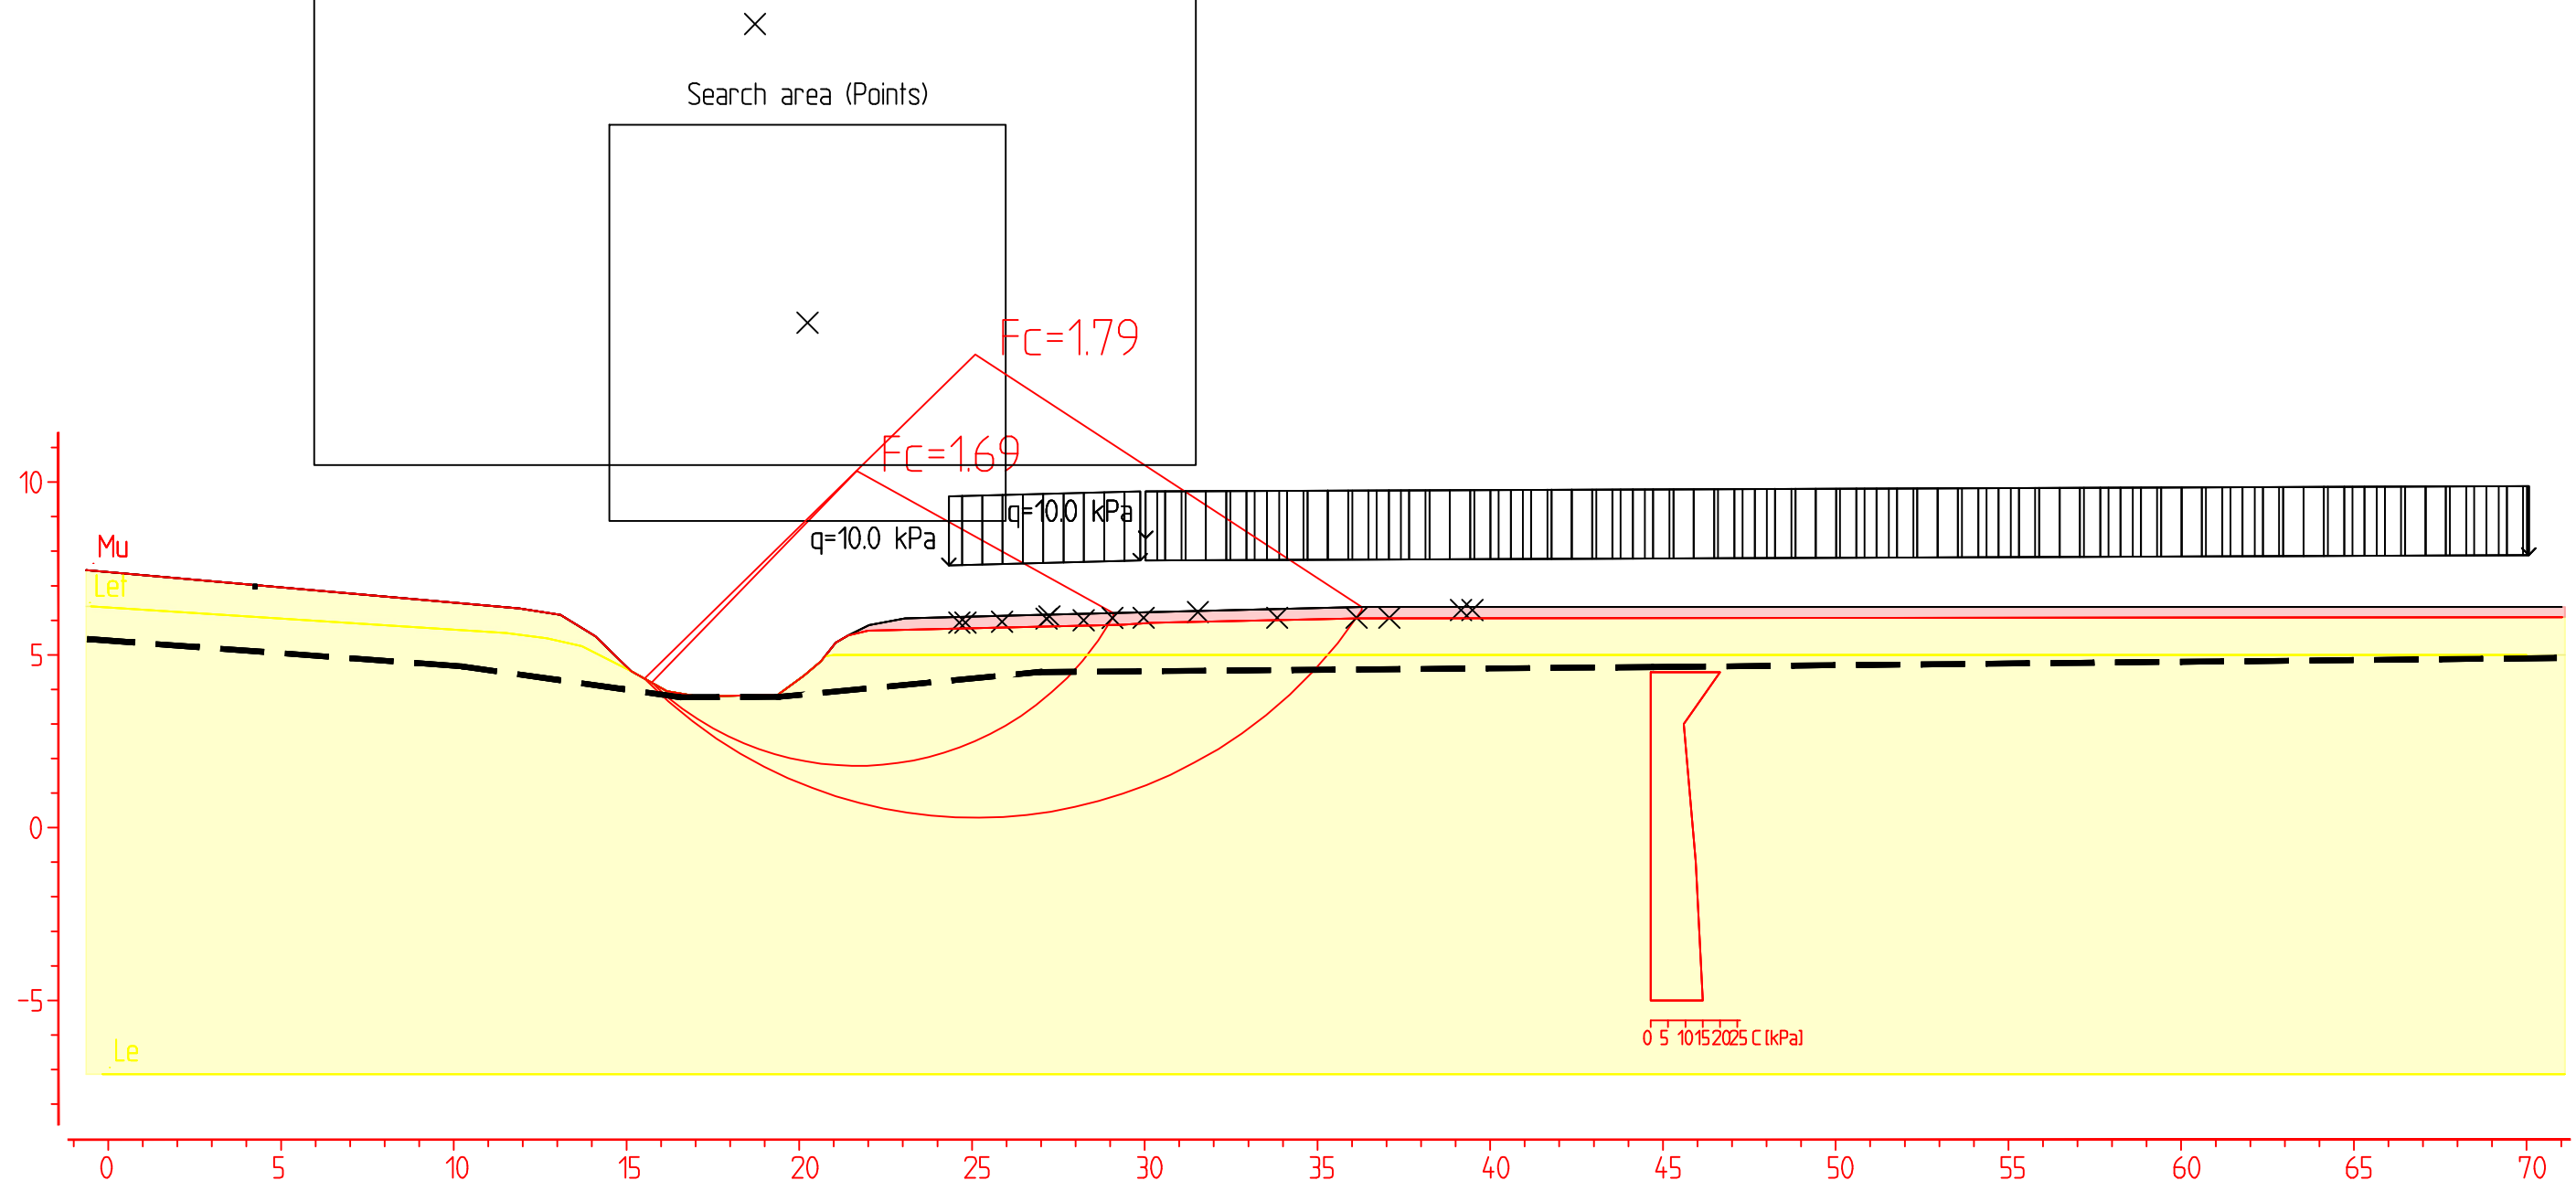
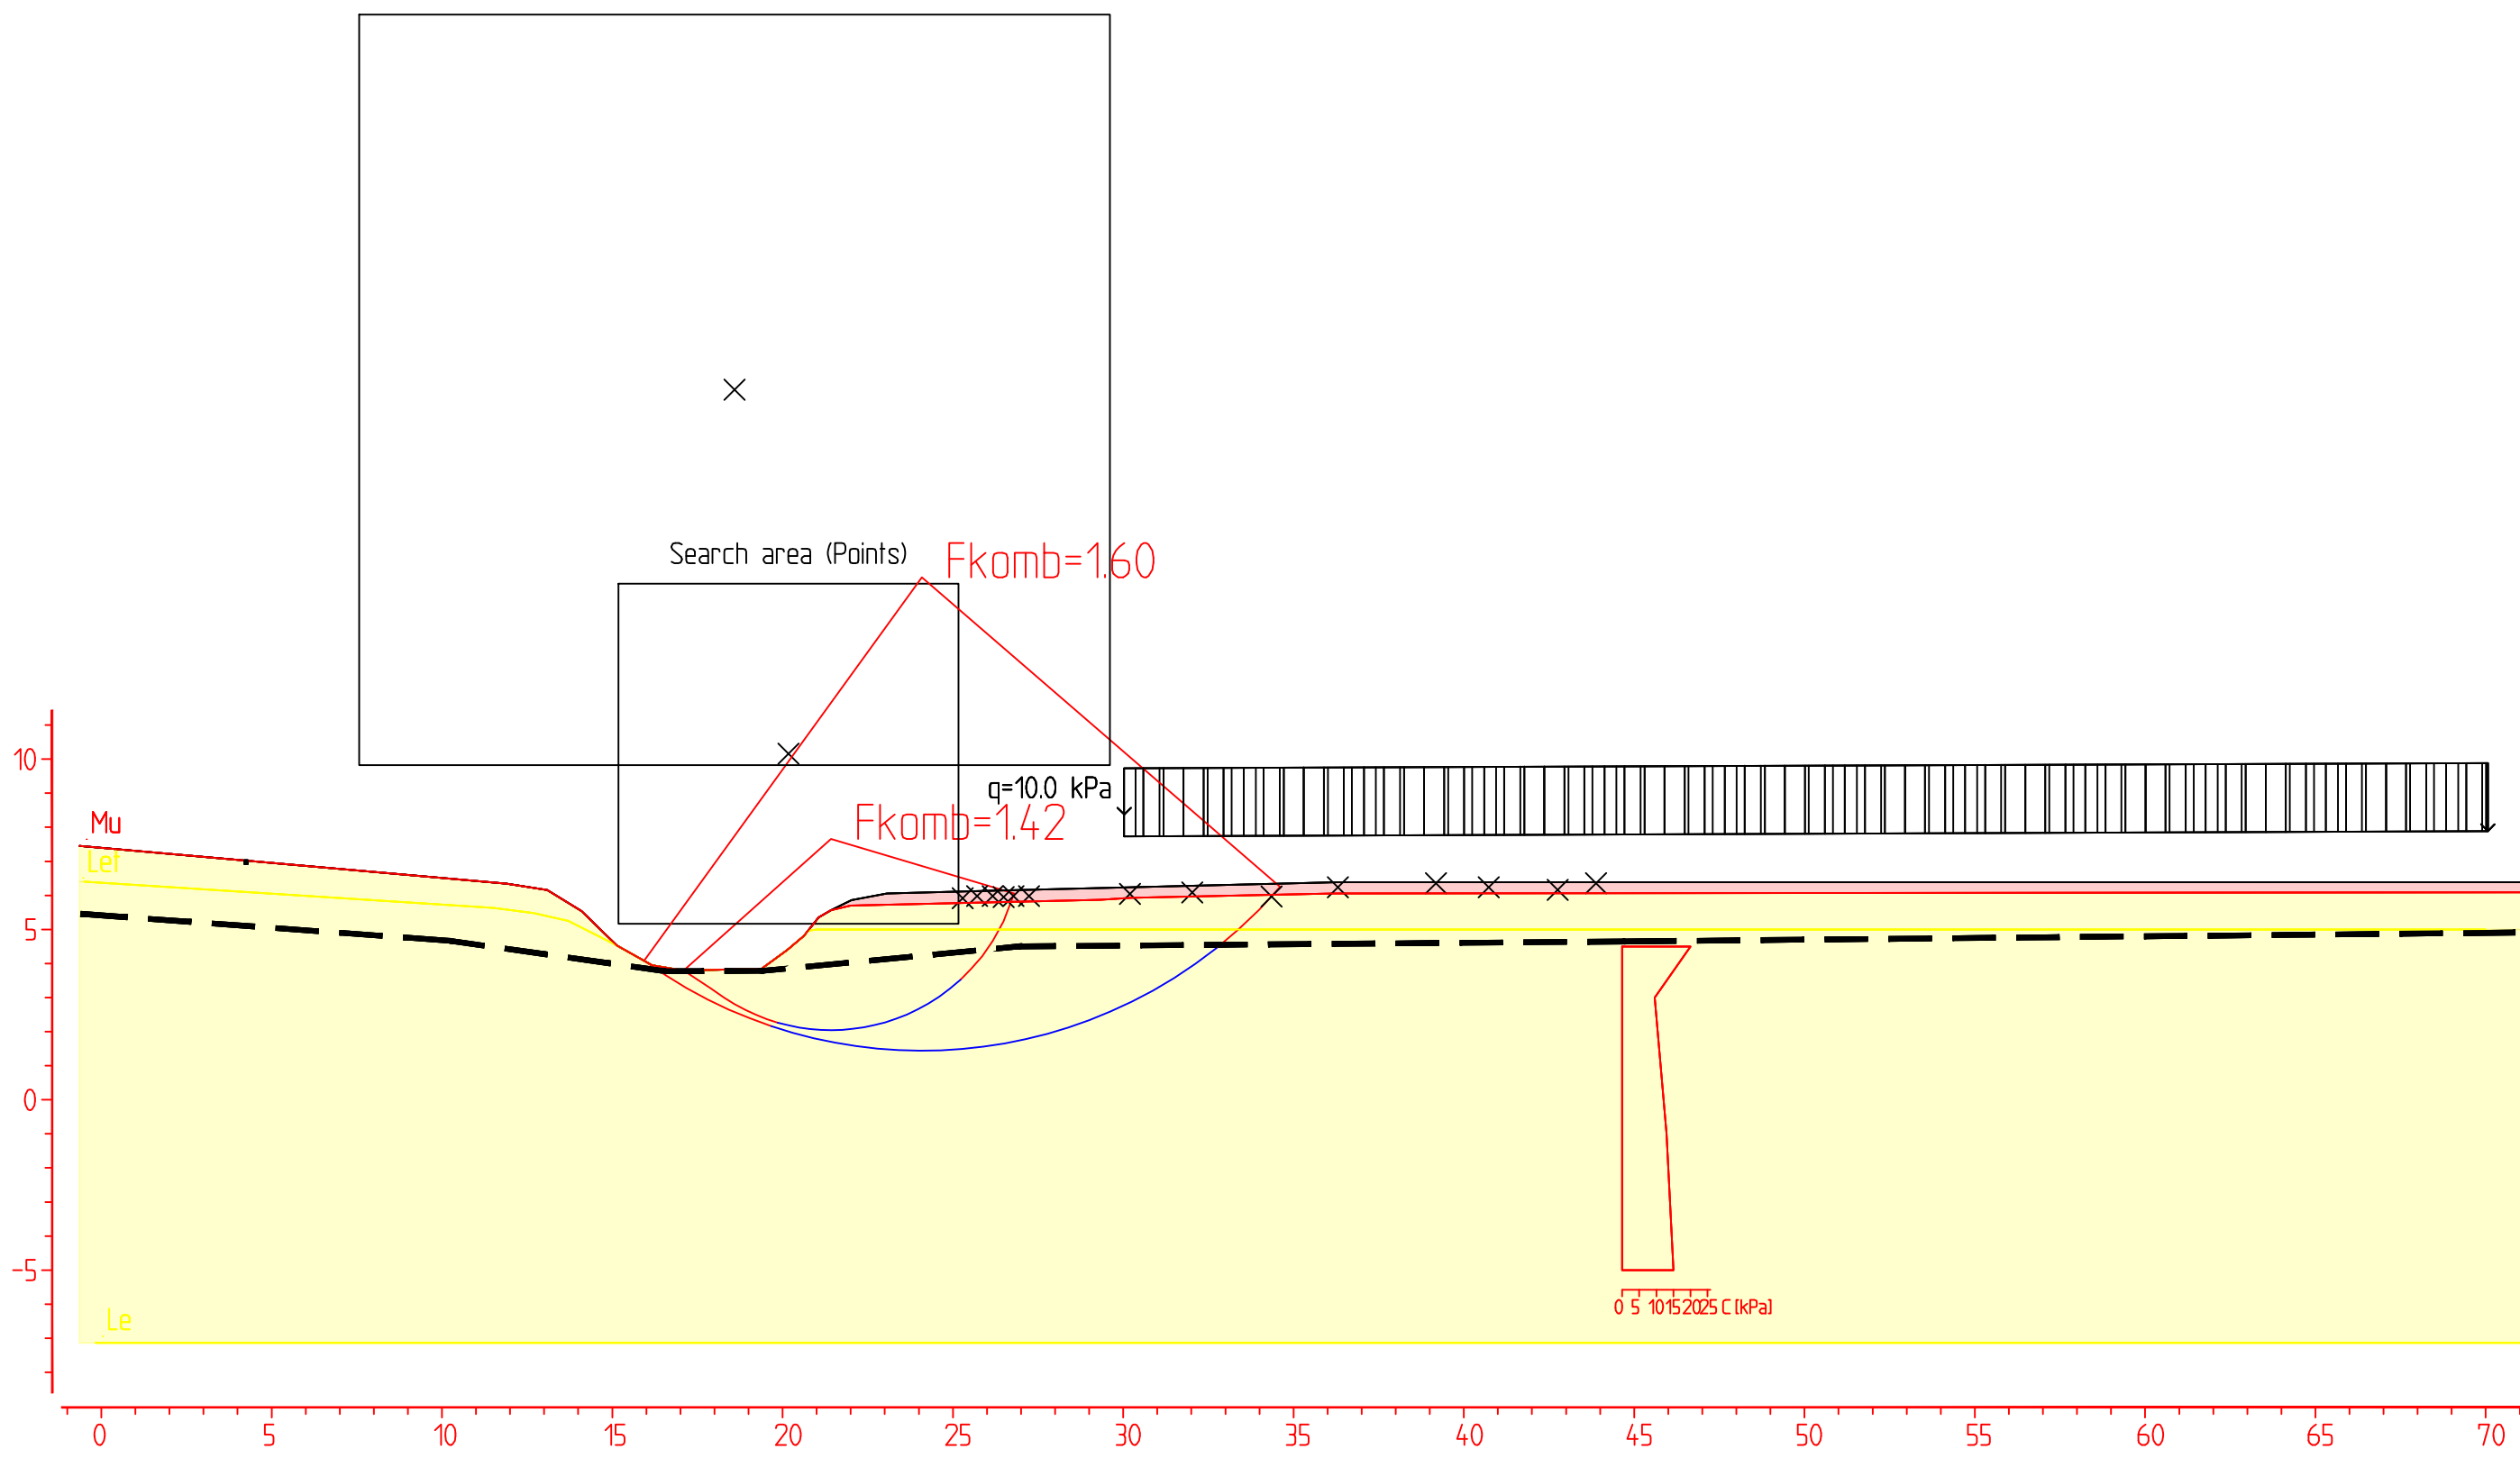
Kungsbacka kommun
 Kungsbacka Nötegång 1:121
 Sektion C
 2022-11-11
 D. Strandberg

Sektionen i detaljplanens västra gräns är den mest kritiska för sträckan nedströms dagvattenutloppet i $\phi=1400$ röret.

Stabilitetsberäkning i odränerad analys, se bilaga 2:3, visar att marken med god marginal uppfyller kravet för "nyexploatering" vid en ytlast på 10 kPa. Beräkning i kombinerad analys, se bilaga 2:4, visar att marken uppfyller kraven för "nyexploatering" förutsatt att ingen permanent last påförs marken mellan befintlig byggnad och bäcken.

Förutsatt att det inom mark på ett avstånd av 8 m från detaljplanens södra gräns inte tillåts permanent last uppfylls kraven på säkerhet. Det medför att byggnation eller uppfyllnad av mark ej får utföras inom denna del. Begränsningen omfattar mark fram till och med dagvattenutloppet i $\phi=1400$ röret.

Stabilitetsberäkning i sektion C visar att marken inom sydvästra delen av detaljplanen har för låg säkerhet mot skred för att tillåta exploatering fram till detaljplanegränsen. Inom ett område utmed den södra detaljplanegränsen får ingen permanent last påföras marken. Byggnation bör undvikas inom denna del av planen och det ska säkerställas med planbestämmelse att uppfyllnad ej utförs. Området är markerat med grön skraffering på ritning G 401. Marken har dock tillfredsställande stabilitet under rådande användningsförhållanden med gräsytor, gångstråk och den skötsel som därvid erfordras.
