# Detaljplan för bostäder och förskola inom fastigheterna Stockalid 1:4 och 1:39 m.fl. i Åsa, Kungsbacka kommun

Bergtekniskt och hydrogeologisk utredning

Bergab – Berggeologiska Undersökningar AB

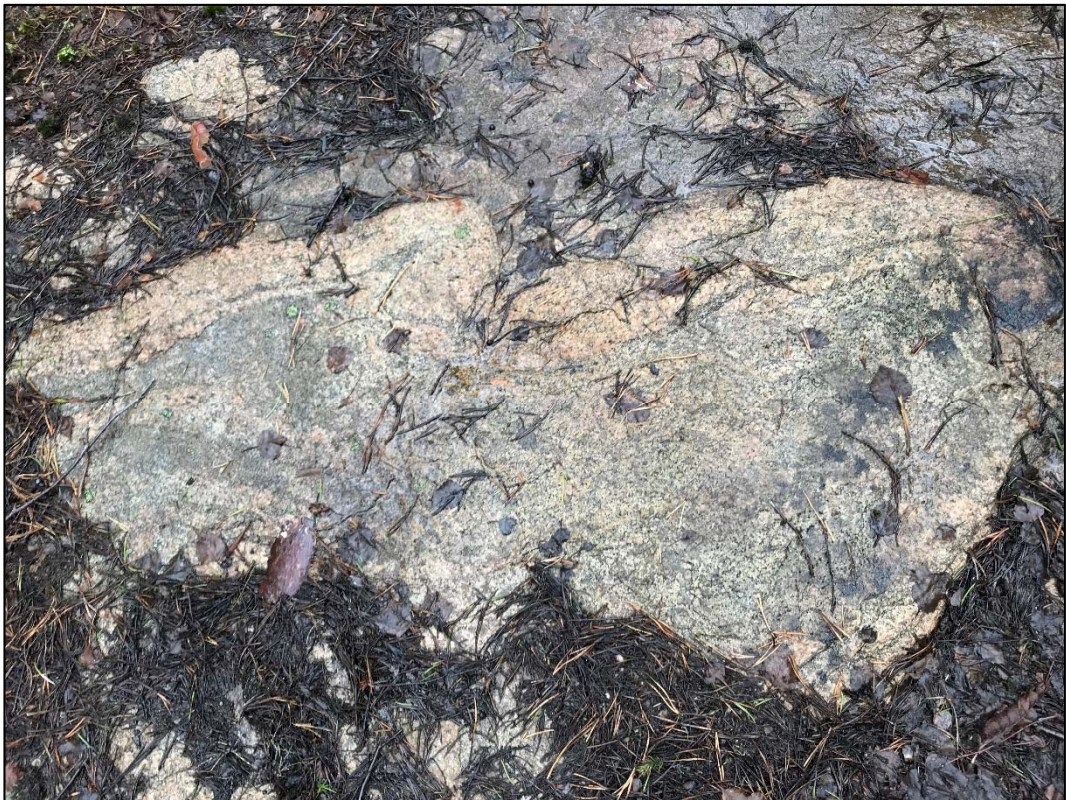
Bergarten i området består av en grå till rödgrå, tonalitisk till granodioritisk gnejs som genomslås av ljusare fältspatådror, se bild 1. Foliationen stryker i sydöstlig riktning och har en lutning på mellan 20-40° åt sydväst.

*Bild 1. Tonalitisk till granodioritisk gnejs med ådror av fältspat.*

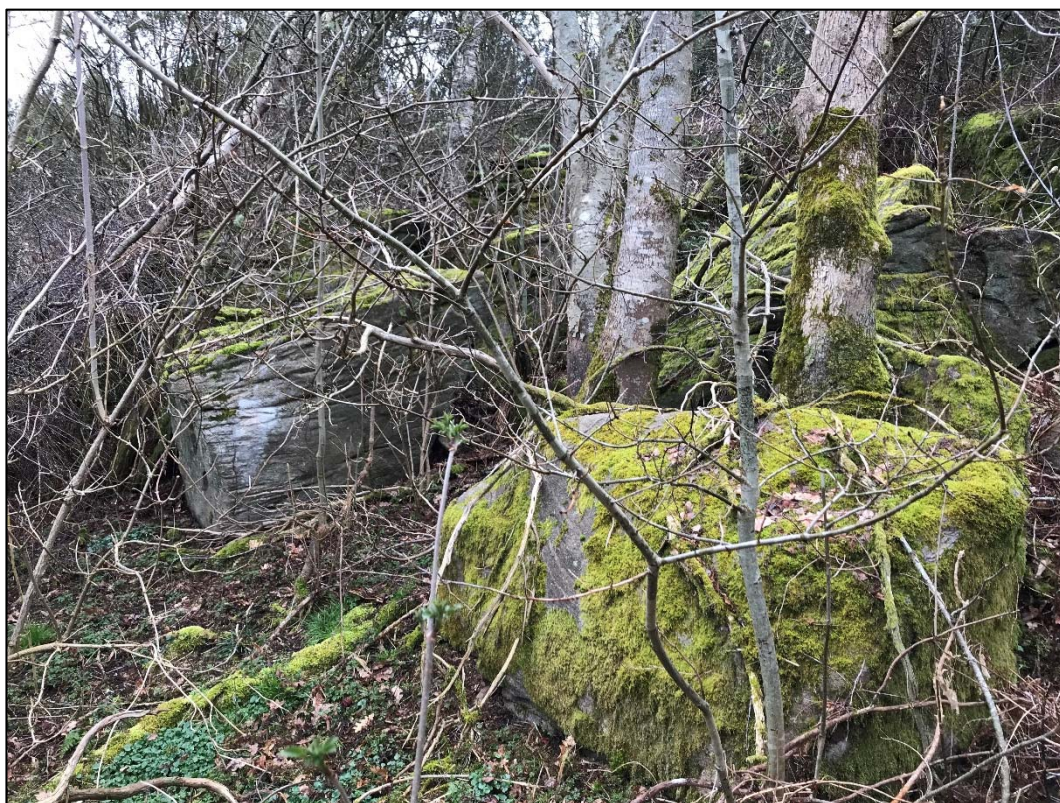
I sydvästra delen av området sluttar berget ner mot Ölmevallavägen. Slutningen är något brantare än i övriga området och block av berg har lossnat och ligger i slänten, se bild 2 samt bilaga 1.

*Bild 2. Lösa block ligger i slänten mot Ölmevallavägen.*

Berget sluttar aningen brantare mot Ölmevallavägen och det ligger lösa block i delar av slänten. Dock bedöms blocken ligga stabilt i dagsläget. Vid eventuell schaktning i området mot Ölmevallavägen bör en viss försiktighet vidtas för att inte blocken ska förlora sitt stöd och komma i rörelse.

Efter eventuell bergschaktning bör en ny besiktning göras för att bestämma om bergförstärkning behövs.

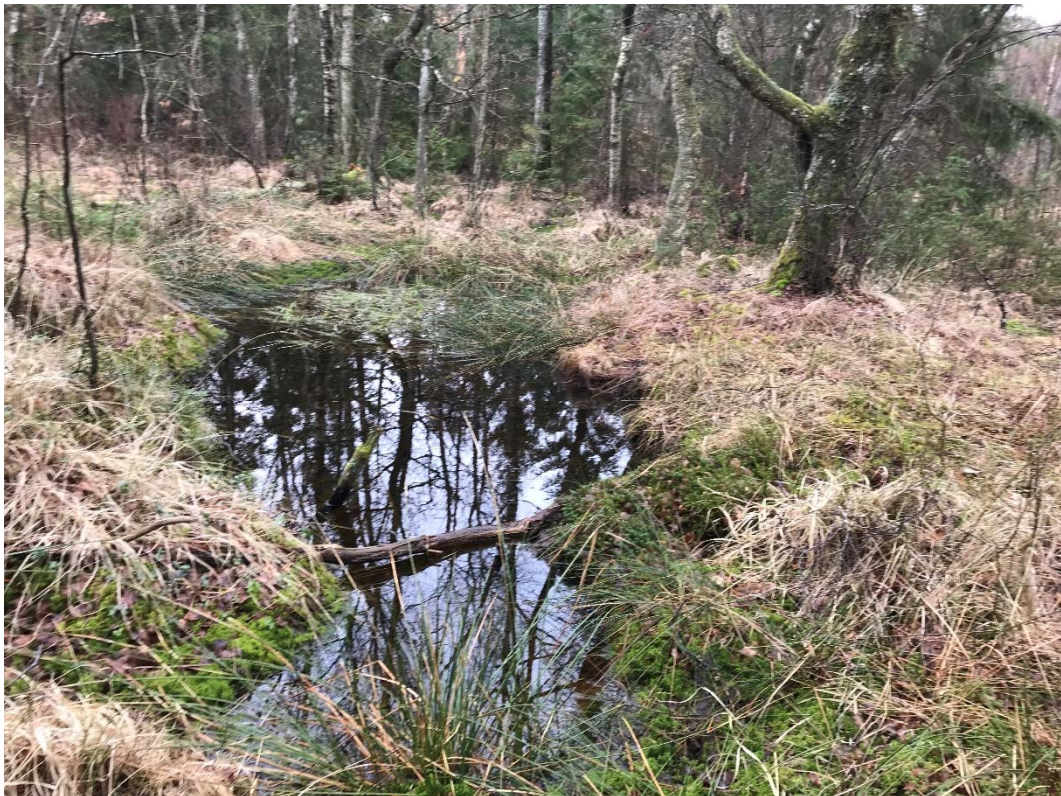
I norra delen av planområdet förekommer ett antal ytvattenansamlingar, se bild 3.

*Bild 3. Vattenansamling i planområdets nordvästra del.*

Vattensamlingarna indikerar att berget under är tätt.
